# Identificación y valoración de riesgos a partir de evidencia visual

Obra de ejemplo

| Centro de trabajo | Obra de ejemplo |
|---|---|
| Referencia | AUR-6DD344AC |

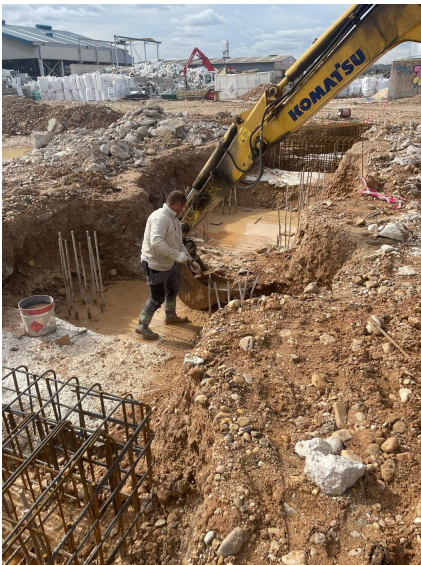
| Centro de trabajo | Obra de ejemplo |
|---|---|
| Actividad | Un trabajador está dentro de un pozo o zanja de cimentación abierta y manipula con una paleta, aparentemente limpiándolo o descargándolo, el cazo de una retroexcavadora Komatsu. El cazo está bajado junto a él y en movimiento operativo. El fondo de la excavación tiene una capa de hormigón de limpieza con esperas o barras verticales ancladas. |

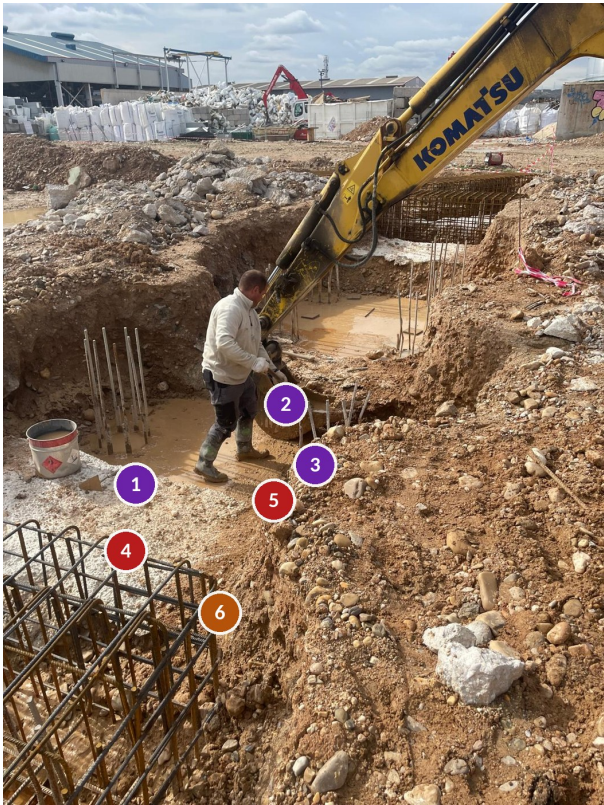
Fotografía aportada con la ubicación aproximada de cada riesgo (número = riesgo del apartado 4, color = nivel). La posición es orientativa.

| N.º | Riesgo | Ubicación en la imagen | Nivel |
|---|---|---|---|
| 1 | Sepultamiento por paredes verticales de grava sin entibar y acopio en borde | Pared vertical a la izquierda y detrás del trabajador, centro-izquierda de la imagen | Crítico |
| 2 | Golpe por cazo de retroexcavadora en operación limpiado a mano por un peón | centro de la imagen, cazo bajado dentro del pozo junto al trabajador; brazo entrando desde la esquina superior derecha | Crítico |
| 3 | Atrapamiento por limpieza manual del cazo en movimiento dentro del pozo | Centro de la imagen: cazo de la Komatsu dentro del pozo, junto a la pierna derecha del trabajador | Crítico |
| 4 | Empalamiento por esperas verticales sin setas en fondo de pozo con operario | Grupo de esperas a la izquierda del trabajador, plano medio. Un segundo grupo, más corto, está junto al cazo (x=52 %, y=68 %) | Alto |
| 5 | Caída a distinto nivel por bordes verticales sin barandilla en pozos contiguos | Centro de la imagen, borde del pozo central junto a las jaulas de ferralla del primer plano | Alto |
| 6 | Caída al mismo nivel por fondo de pozo encharcado, con barro y bolos sueltos | Centro de la imagen, charco bajo los pies del trabajador en el fondo del pozo | Medio |

El trabajador está en el fondo del pozo, de pie sobre el hormigón de limpieza y con la espalda a menos de un brazo de la pared izquierda. Esa pared está cortada en vertical en terreno de cantos rodados con matriz arenosa. A ojo, su altura es similar a la del trabajador y parece superar 1,30 m; falta medirla. No se aprecia entibación, blindaje ni ataluzado en ninguna de las paredes. En la coronación hay acopios de bolos y escombros sin retranqueo, el talud derecho es tierra suelta vertida hasta el borde y en el fondo hay agua embalsada junto al pie de las paredes.

Un trabajador de pie en el fondo del pozo raspa con una paleta el interior del cazo de la Komatsu, con las manos a menos de medio metro de las cuchillas. El cazo está suspendido a la altura de sus rodillas y el brazo de la máquina pasa por encima de su cabeza y su hombro derecho. No lleva casco y viste sudadera blanca, sin prenda de alta visibilidad. La cabina queda fuera del encuadre, por lo que no se puede confirmar si el operador ha bloqueado los mandos ni si mantiene contacto visual con él.

Un trabajador de pie en el fondo del pozo, con los pies en agua y barro, rasca con una paleta el interior del cazo. El cazo está a menos de medio metro de su pierna derecha. A su espalda, a aproximadamente 1 m, hay un grupo de unas ocho esperas verticales. Delante del cazo hay otras tres o cuatro barras cortas y el talud del pozo contiguo. Según la validación, el cazo está en movimiento operativo. No se ve al operador ni la cabina, y no se distingue si los mandos hidráulicos están bloqueados.

En el pozo donde trabaja el operario hay un grupo de unas 8 esperas verticales a su izquierda, a menos de 1 m de él. Su altura aparente se aproxima a la cadera del trabajador. A su derecha, junto al cazo, asoma otro grupo de 4-5 barras más cortas. En el pozo del fondo hay otras esperas de mayor longitud. Ninguna barra tiene seta, capuchón ni tablón de cubrición, y los extremos cortados quedan a la vista.

- Sacar inmediatamente al trabajador del pozo y no permitir el acceso hasta entibar las paredes con blindaje metálico o paneles de entibación, o hasta ataluzar la grava con la pendiente que fije la dirección facultativa. Retirar el acopio de tierras y materiales a una distancia del borde igual o mayor que la profundidad del pozo, con un mínimo de 2 m. (riesgo 1)

- Prohibir la presencia de personas en el radio de acción de la retroexcavadora mientras esté operativa y balizar ese radio con cinta o vallas. Designar un señalista con contacto visual permanente con el maquinista. Antes de cualquier aproximación al cazo, este debe estar apoyado en el suelo. (riesgo 2)

- Establecer y comunicar por escrito el procedimiento de limpieza del cazo, de obligado cumplimiento: cazo apoyado en terreno firme fuera del pozo, motor parado, llave retirada y freno y bloqueo hidráulico activados. Limpiar siempre con útil de mango largo desde fuera de la excavación. El recurso preventivo verificará que se cumple. (riesgo 3)

- Colocar setas protectoras o capuchones en todas las esperas verticales del fondo del pozo antes de que vuelva a acceder cualquier trabajador, o doblar o cubrir las barras con tablero cuando no se esté armando. (riesgo 4)

- Instalar barandilla perimetral rígida de 1 m de altura con listón intermedio y rodapié en todos los bordes de los pozos contiguos, situada a 0,6 m como mínimo del borde. Habilitar el acceso al fondo mediante escalera de mano anclada que sobresalga 1 m del borde. (riesgo 5)

Paralizar de inmediato los trabajos en el pozo y en la retroexcavadora y evacuar al trabajador. No reanudar hasta que las paredes estén entibadas, el acopio retirado del borde, las esperas protegidas y la limpieza del cazo se haga con la máquina parada y bajo control del recurso preventivo.
